**VYSOKÁ ŠKOLA BÁŇSKÁ –  
TECHNICKÁ UNIVERZITA OSTRAVA**

**Hornicko-geologická fakulta**

**PŘÍPRAVA PORUBNÍHO BLOKU Č. 300 404  
OHROŽENÉHO SAMOVZNÍCENÍM NA DOLE ČSM**

diplomová práce

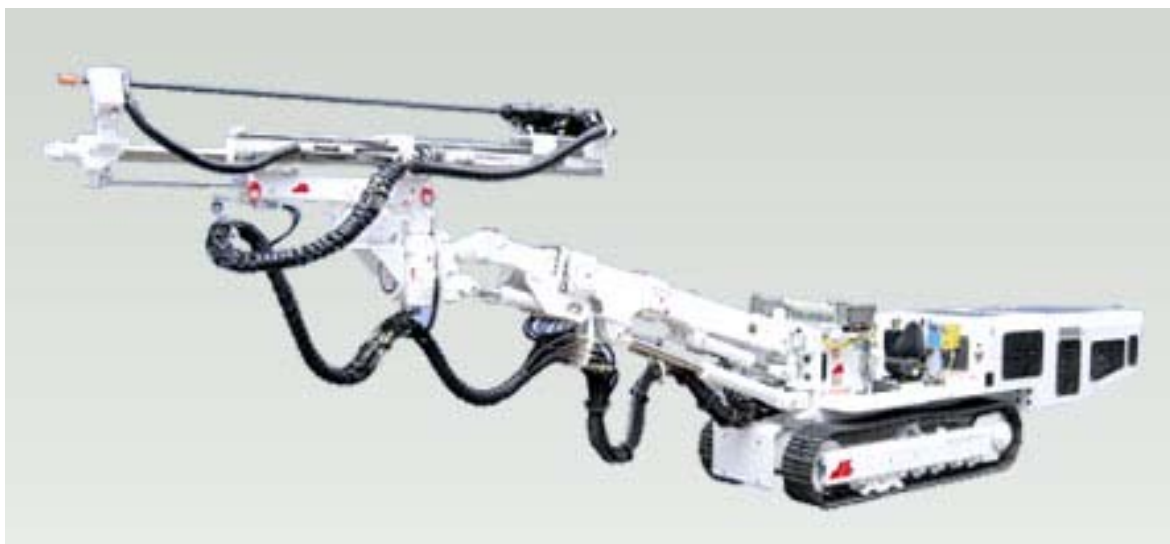
*obrázek č.7 – vrtací vůz BTRL 1 [13]*

V podmínkách Dolu ČSM jsou používány různé varianty a kombinace technologického vybavení pro dílčí operace vrtání a nakládání. Technologie vrtání pomocí ručních vrtacích kladiv NVK 03 a nakladače VS 2500 je postupně nahrazována vrtacími vozy řady VVH 1 a nakladači firmy Hausherr. Nejvýkonnější zařízení pro „klasickou technologii“ získal Důl ČSM v rámci programu POP 2010. Je to razící komplex firmy Deilmann-Haniel Mining Systems GmbH., který se skládá s vrtacího vozu DH-DT1 (BTRL 1) a nakladače DHL -1200.
